RELATÓRIO FOTOGRÁFICO

CENTRO DE CULTURA E ARTES

Secretaria de Obras e
Serviços Urbanos

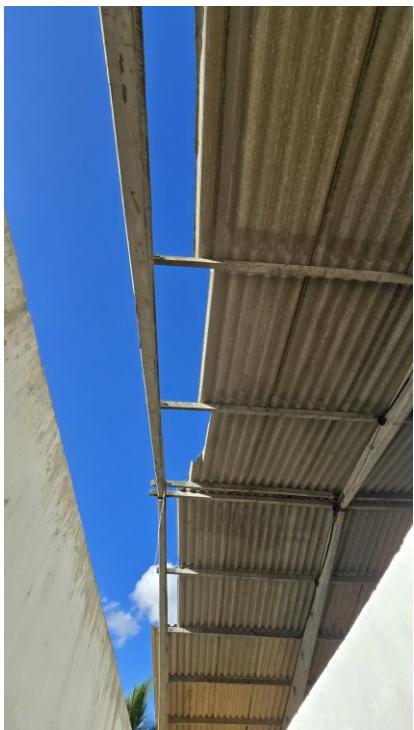
Área a ser recuperada da cobertura
